Watermolen de Tjasker

Watermolen de Tjasker in natuurgebied de Stobbepoele

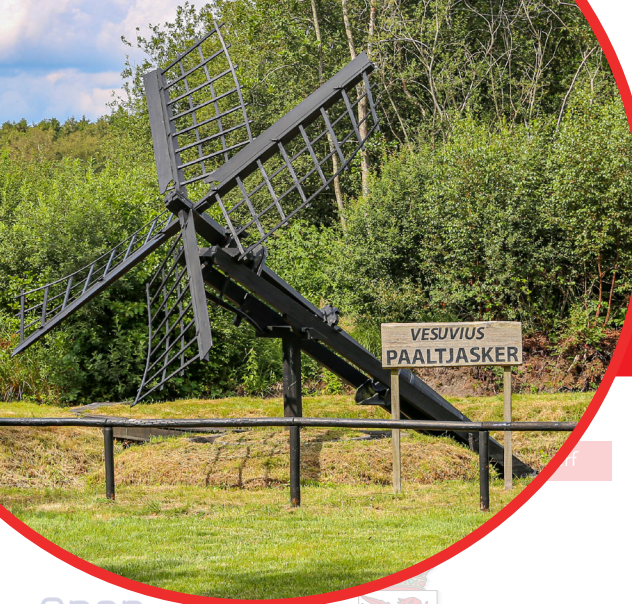
In natuurgebied de Stobbepoele ziet u een paaltjasker die rond 1900 werd gebouwd en in 1978 door de Vesuviusclub van Elsloo werd gerestaureerd. In datzelfde jaar kreeg Stichting De Fryske Molen de molen in eigendom. De tjasker wordt gebruikt om water in het natuurgebied De Stobbepoele rond te malen. 's Winters wordt de molen gedeeltelijk afgebroken en opgeslagen.

De Tjasker is een eenvoudig te demonteren en te verplaatsen houten poldermolen, bestaande uit een (oudhollands opgehekt) wiekenkruis met vaste borden (vlucht 5 meter) en een houten ton met vijzel, die beide op dezelfde as zijn gemonteerd; de vijzelton wordt rechtstreeks door windkracht aangedreven, dus zonder tussenkomst van een gaand werk, en is gelagerd in een houten raam dat zodanig op een door schoren gesteunde houten paal (molenpaal) is gemonteerd, dat de tjasker vrij op de wind door de maalkom of buitenste ringsloot kan bewegen. Het opgemalen water wordt via de binnenste ringsloot afgevoerd. Gedurende het winterseizoen is de tjasker opgeslagen in een naburige boerderij.
